FUTTERTISCH BESCHICHTUNG

FUTTERTISCH-SYSTEM MIT EPOXIDBESCHICHTUNG

Futtertischsystem (AC 113)

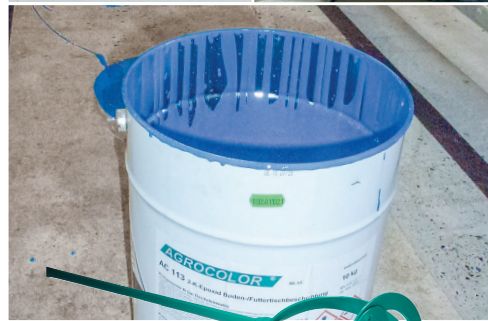
2

Aktivierung Epoxidbeschichtung

Im Eimer befinden sich die beiden Einzelkomponenten A und B der Epoxidbeschichtung, die sorgfältig miteinander vermischt werden müssen.

Den doppelbodigen Deckel mehrmals komplett durchstoßen, sodass der Inhalt vollständig in den Eimer fließt. Den Deckel abnehmen und mit dem Rührpaddel bei mittlerer Geschwindigkeit ca. 3 Minuten (langsam laufende Bohrmaschine mit eingesetztem Rührpaddel, sonst wird Luft eingearbeitet) die beiden Komponenten gründlich vermischen.

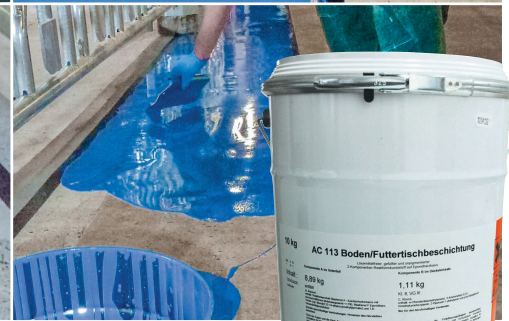
Verarbeitung

Die fertig gemischte Epoxid-Futtertischbeschichtung AC 113 wird auf die abgeklebte Arbeitsfläche ausgegossen und mit dem Zahnpachtel gleichmäßig verteilt (Verbrauch: ca. 3 kg/m² je nach Rauigkeit inkl. Aufkantung, Verarbeitungszeit: ca. 20 Minuten).

Eine eventuelle Aufkantung vor der ebenen Fläche kann vor der Verspachtelung mit der hochflorigen Rolle (ca. 18 mm) beschichtet werden. Die gleichmäßige Futtertischbeschichtung AC 113 zieht sich selbsttätig an der Oberfläche glatt. Nach ca. 1 Stunde die Abklebung entfernen. Die beschichtete Fläche kann nach ca. 48 Stunden belastet werden (abhängig von Temperatur und Luftfeuchtigkeit).
